## 別紙様式8 プロポーザルテーマ4 【自然災害の教訓に学ぶ施設整備】

片面3枚以内 提案者名：株式会社エックス都市研究所

### 1. 基本的考え方

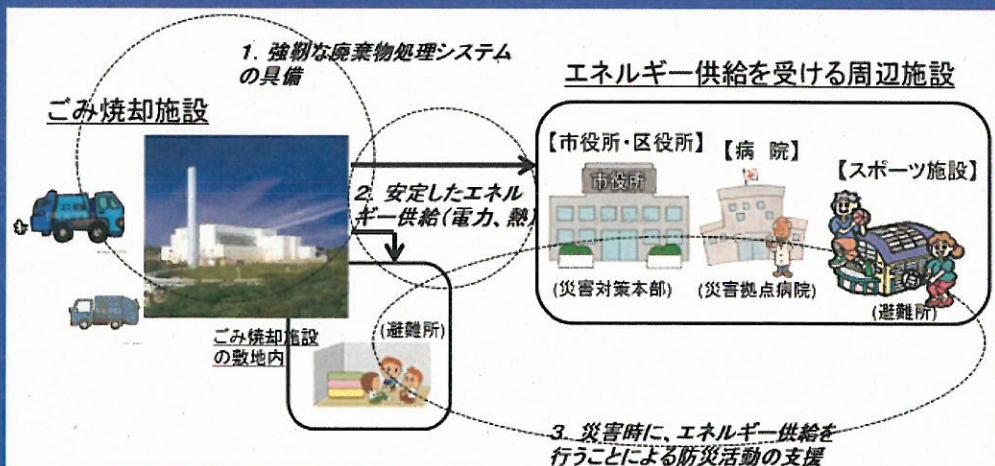
図-2 ごみ焼却施設の防災拠点としてのイメージ

こうした国の施策（図-1）を十分に理解するとともに計画に適切に反映します。また、この考えは、最終答申書（次期中間処理施設整備事業に関する用地選定について）にも明記されているものです。本業務では、地域特性を考慮しつつ、先進事例等を参考として、図-2に示すイメージに沿った施設整備を基本的考え方とします。

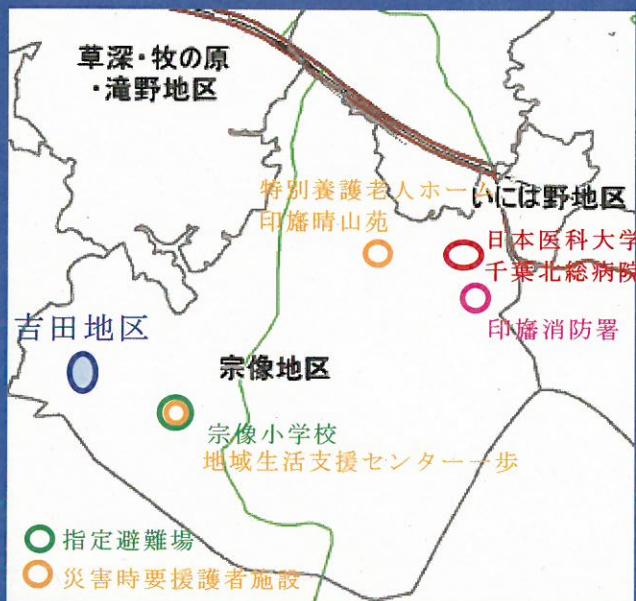
図-3 事業予定地と防災施設の位置関係

- ・土砂災害警戒区域、土砂災害警戒箇所が55指定されている。
- ・避難施設として、指定避難場所が1箇所あるのみで、特別避難所は無い。
- ・災害時要援護者施設は4施設ある。その他の防災施設では、印旛消防署と駐在所が1、医療機関が7（うち歯科3）ある。うち、日本医科大学千葉北総病院は千葉県の災害拠点病院に指定されている。

図-3, 4に取りまとめた地域特性を考慮し、以下に、中間処理施設が持つべき機能・役割の基本的考え方を示します。

- ① 指定避難場所（宗像小学校）、災害時擁護者施設（4施設）、印旛消防署、日本医科大学千葉北総病院への災害時電力供給
- ② 指定避難場所（宗像小学校）への災害時熱供給
- ③ 地域に設置の無い、「特別避難所」の機能（付帯施設）
  - 老人人口割合が高く、高齢化が進む地域の安全・安心の確保
- ④ 指定避難場所の機能（付帯施設）
  - 避難の集中が予想される、唯一の指定避難場所である宗像小学校の補完施設としての機能

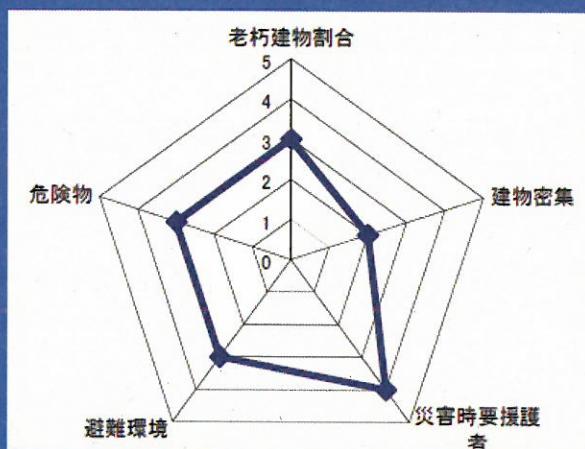
図-4 危険度評価 (社会要因)

印西市地区別防災カルテ 宗像地区より

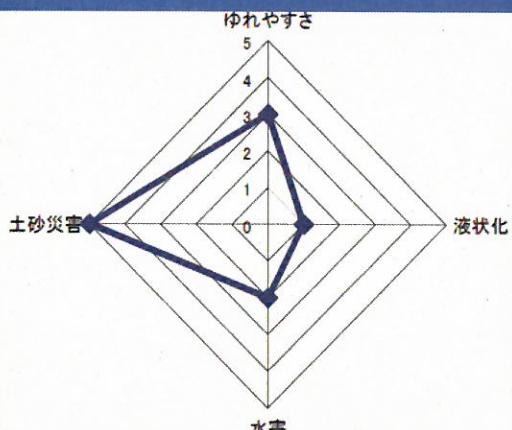
図-5 危険度評価（自然要因）  
印西市地区別防災カルテ 宗像地区より

事業用地の吉田地区が位置する印西市宗像地区的災害危険度は、図-5に示すようになっています。災害危険度を考慮した各種自然災害への対応を表-1に整理します。

自然災害	想定灾害	想定被害	対応
地震災害	直下型地震 M7.3	震度6強	詳細な地質調査による地盤状況の把握と適切な耐震設計及び的確な施工及び施工監理体制の構築を提案します。
液状化		対象外	
水害	利根川氾濫	浸水深0	災害箇所からの避難地が宗像小学校のみのため避難者の集中が予測されている。避難者を保護するための規模、設備を備えた施設計画の策定を提案します。
土砂災害	大雨・長雨	危険箇所無

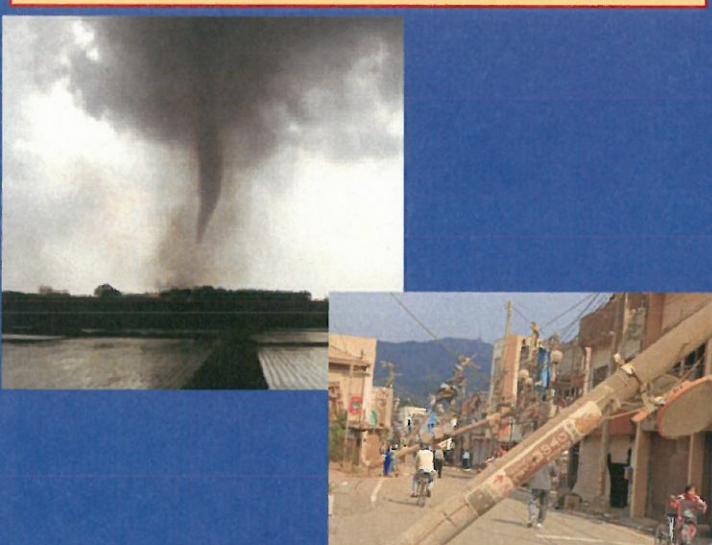
図-6 平成24年5月6日茨城県常総市からつくば市にかけて発生した竜巻と被害状況

また、自然災害による重大な危機に対応するため、気象庁は平成25年(2013年)8月30日から、新しく「特別警報」の運用を開始しましたが、この「特別警報」の発令に至る巨大台風や竜巻(図-6,7)による災害も発生しており、身近な自然災害に位置付け対応を検討する必要があります。こうした特別な自然災害では指定避難場所でも機能が不十分なことが想定されるため、特別な対応としての、地下シェルター等の検討も提案します。
